# ●コンベア異常(コンベアは動いていない)

## CS50/C100C共通

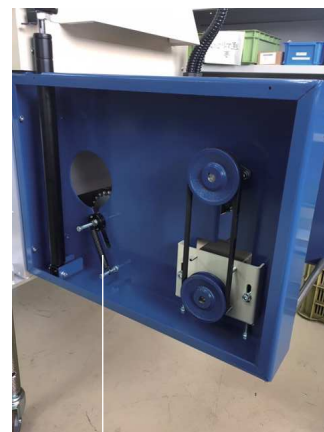
入口左側カバー内

入口に向かって左側のカバーを開けるとVベルト及びコンベア・モータプーリーが確認できます。

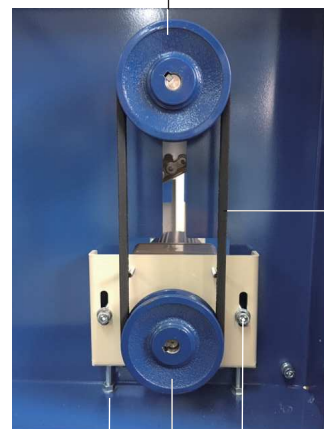
コンベアテンションスプリング

コンベアプーリー

Vベルト

モータ固定ねじ

モータプーリー

ベルトテンション調整ねじ

モータ固定ねじを緩めベルトテンション調整ねじを時計方向に回しベルトのたわみが指で押して10mm以内になるように調整して下さい。

モータ固定ねじを緩めベルトテンション調整ねじを反時計方向にまわすとベルトはフリーになり外せます。

コンベアテンションスプリング(左右)を外し  
コンベアプーリーを回し重くなる場所があるか?  
確認して下さい。

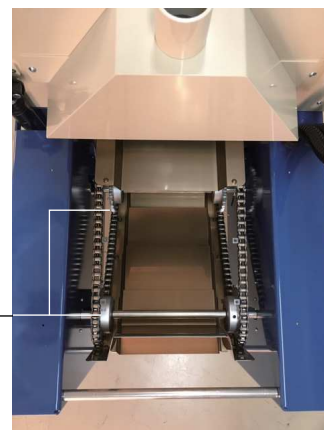
sproケット

#### ③コンベアsproケットへの異物噛み込み確認

重くなった位置で入口シュート付近のトレーを2~3枚  
外し、sproケット部分に異物が噛み込んでいないか  
確認して下さい。
